RESTAURATION DE LA FAÇADE SUD DE L'HÔTEL DE VILLE D'ARLES

lot n°3 : sculpture / restauration de sculpture

Travaux réalisés sous la direction de M. François Botton, Architecte en chef des Monuments historiques, septembre 2002-mai 2003

Rapport d'intervention des Nouveaux Ateliers Mérindol, juin 2003

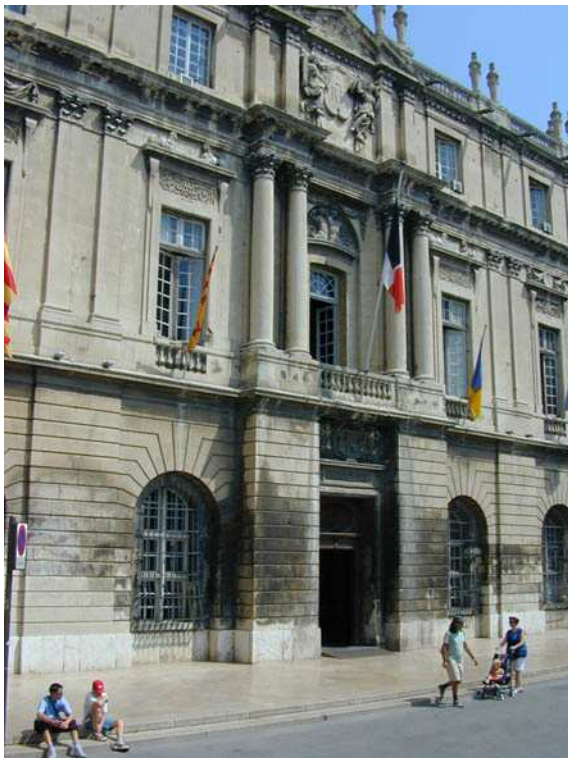
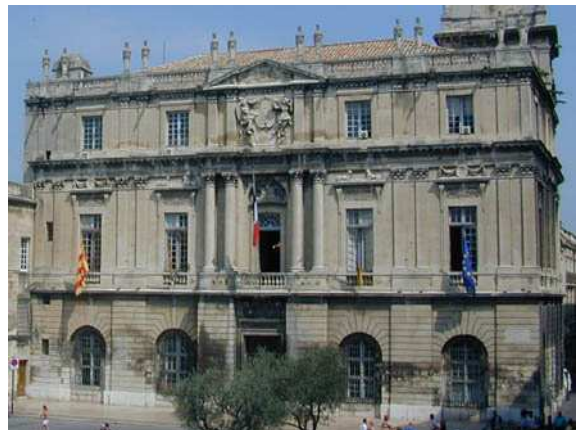
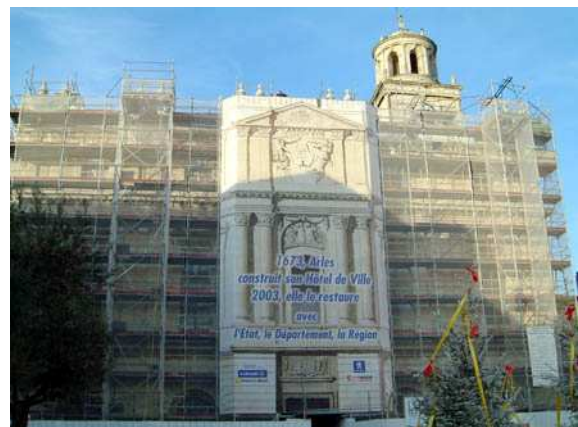
La façade sud est dans un très mauvais état. Les maçonneries et les sculptures présentent les stigmates de la maladie de la pierre par altération alvéolaire, de nombreuses salissures (croûtes noires, déjections des pigeons) et des colonisations biologiques. Des défauts de jointoiements nuisent à la lisibilité des sculptures et les fragilisent par les infiltrations d'eau. En partie haute les sculptures sont tellement érodées qu'elles sont difficilement lisibles.

Façade avant restauration et échafaudée

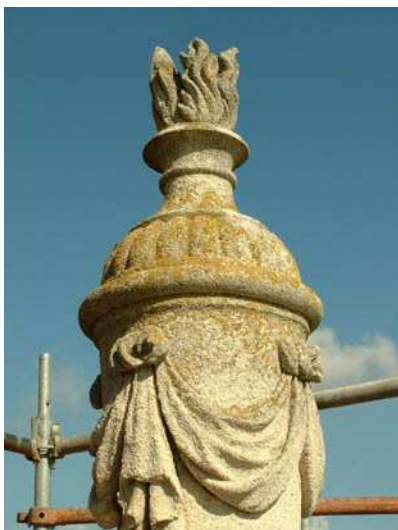
Avant intervention...

Ce traitement a permis d'enlever les mousses et lichens présents en abondance sur les sculptures, les plus importants sur les pots à feu. Nous avons appliqué du Net'toit Professionnel en solution à 5% dans l'eau en trois passes successives. Au bout de trois semaines d'action du produit, les résidus ont été éliminés à la brosse.

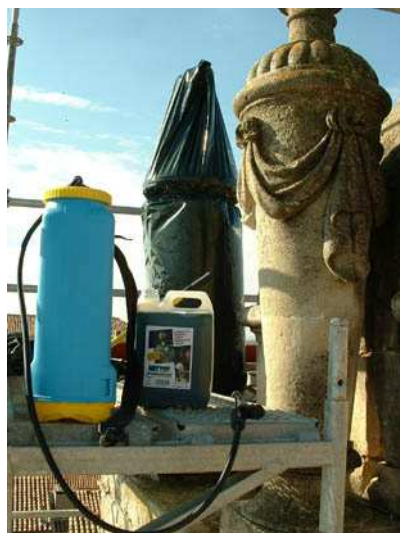
...traitement algicide...

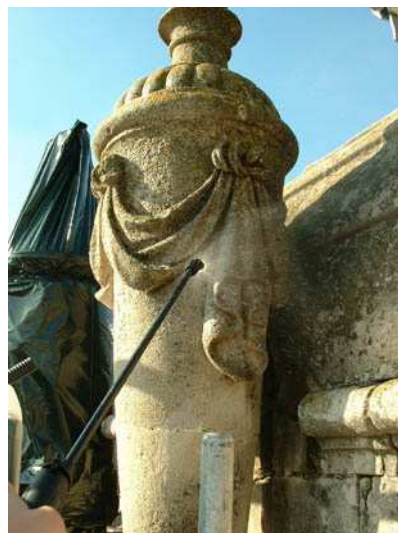
...en cours...

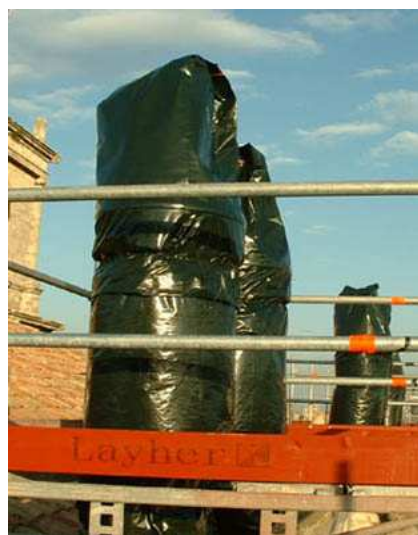
...en cours...

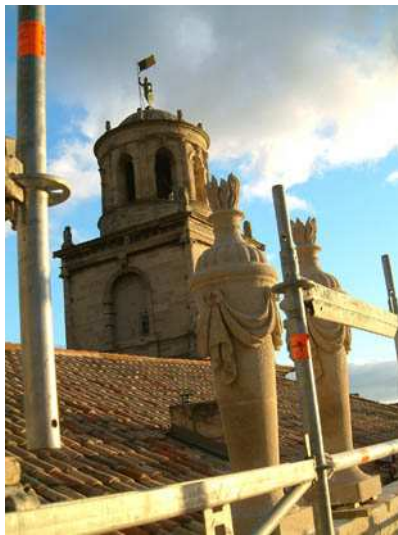
Après traitement

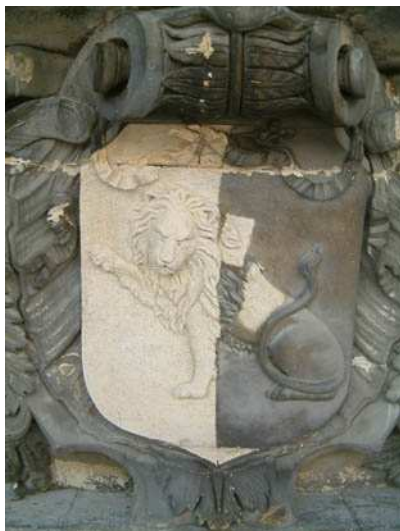
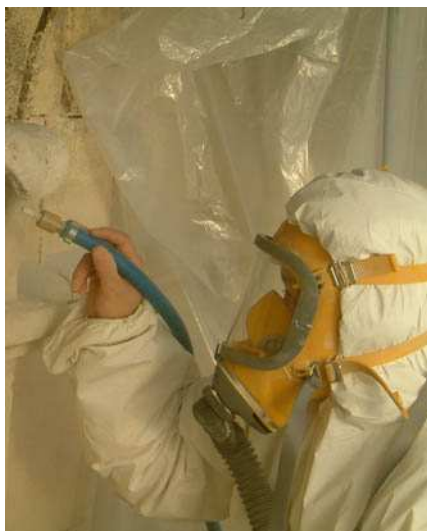
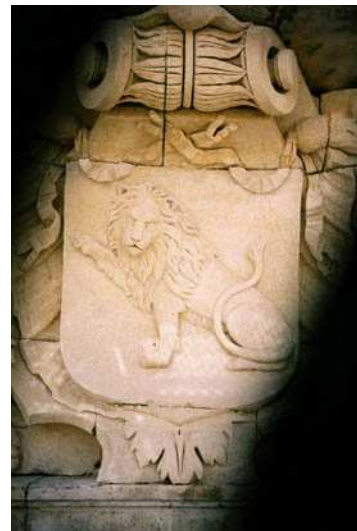
Nettoyage par microsablage

Après divers essais de nettoyage il a été décidé de réaliser un premier dégrossi par micro-abrasion avec projection de poudre Archifine n°7 de SEMANAZ entre 0.5 et 1 bar, avec une buse de 2,5 mm de diamètre. Ensuite nous avons réalisé le nettoyage par désincrustation photonique (laser). Ce nettoyage a mis en évidence les nombreux ragréages au ciment ou au mortier des précédentes restaurations. En accord avec l'architecte il a été décidé de purger tous ces ragréages défectueux.

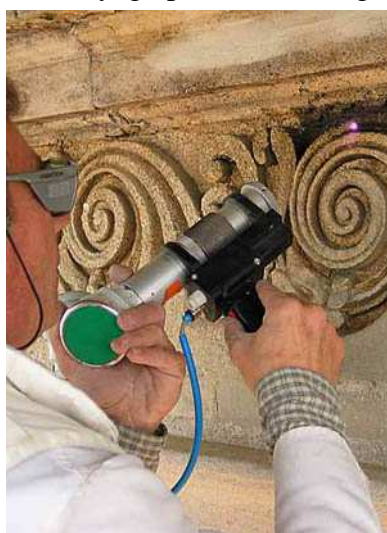
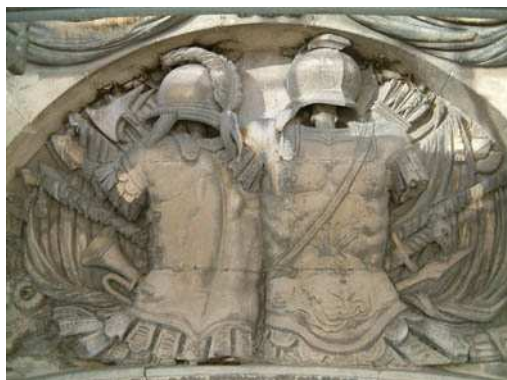
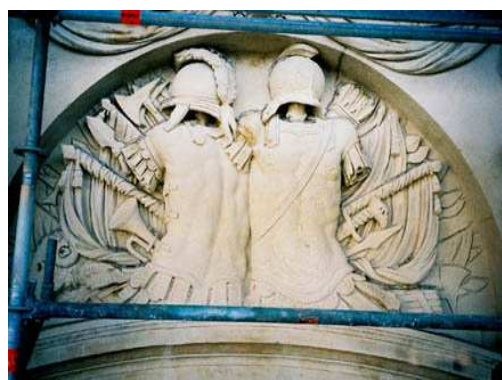
Nettoyage au laser des parties sculptées

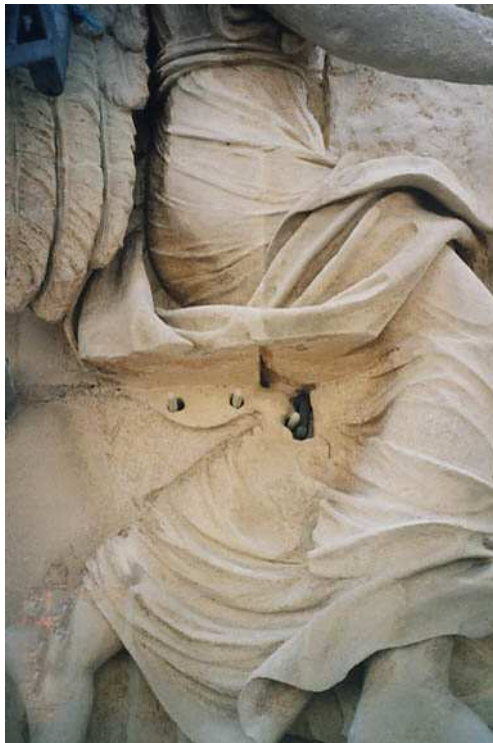
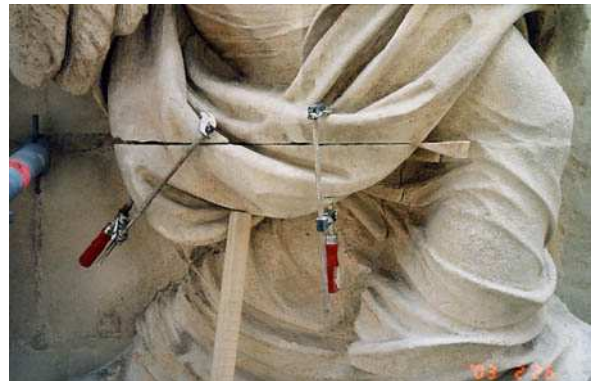
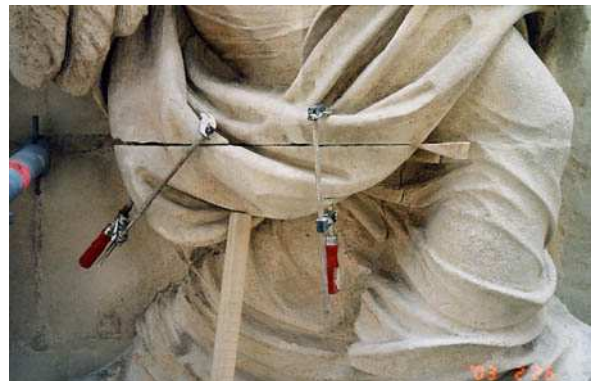
Collage avec goujons en fibre de verre d'un pan de drapé

Les éléments métalliques corrodés ont été retirés et leurs emplacements purgés. Les parties collées ont été goujonnées à l'aide d'armatures en fibre de verre et scellées au mortier de chaux grasse et poudre de calcaire. Cela concerne la partie inférieure du drapé de la figure féminine gauche sous le fronton.

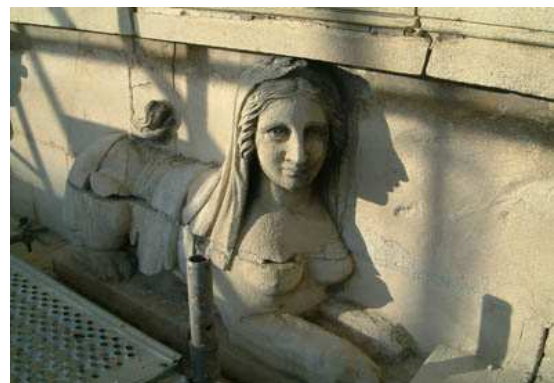
Avant intervention

Les anciens ragréages ont été éliminés jusqu'à la partie saine de la pierre. Les ragréages ont été effectués avec du mortier type Parthéna. Ils sont réalisés surtout sur les guirlandes des pots à feu, dans les rayons de soleil du fronton et sur les angelots portant le blason au dessus de la porte d'entrée. L'opération la plus importante a été la reprise des joints qui se trouvaient au milieu des sculptures.

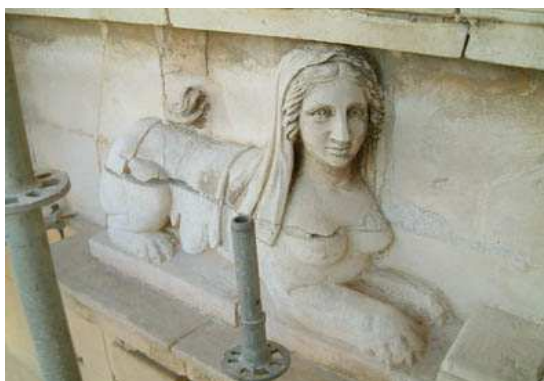
En cours de nettoyage

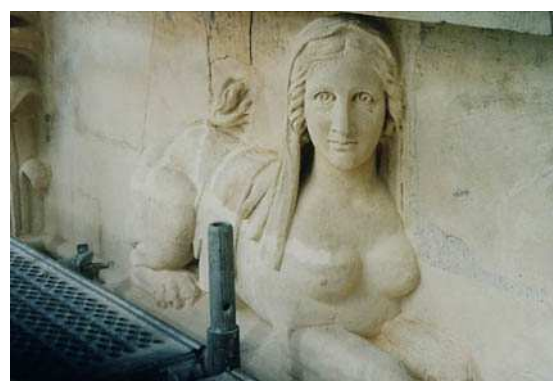
Après ragréage
