Diagnostic archéologique du Cloître Saint Trophime : premières découvertes

Préalablement aux travaux de restaurations des maçonneries du cloître, un diagnostic archéologique a été réalisé par une équipe de l'Institut de Recherches en Archéologie Préventive. Il s'agissait de documenter en plusieurs points la stratification liée à la construction et à l'occupation de ce monument, afin de rechercher l'origine des remontées d'humidité.

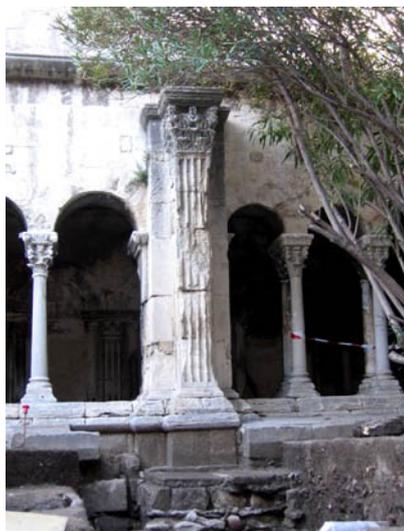
Elévation originelle du pilier de la galerie

Au nord-est, la base du mur de la galerie nord a été dégagée permettant de restituer l'élévation originelle de cette partie du monument. Des tombes maçonnées ont été appuyées sur ce niveau et au sud du sondage, plusieurs sépultures en pleine-terre ont été dégagées.

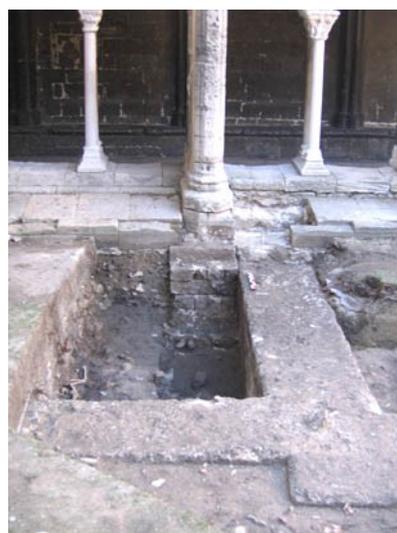
Bâtiment antérieur et fondation de la galerie ouest

Au sud-ouest, l'arase d'un bâtiment antérieur à la construction des galeries gothiques est apparu directement sous le niveau de terre végétale. Il est actuellement impossible d'en dater la construction mais il apparaît que ce bâtiment a été en partie réutilisé après l'aménagement des galeries ouest et sud.

Quelques tombes ont été aménagées dans les remblais comblant l'espace intérieur de cette construction.

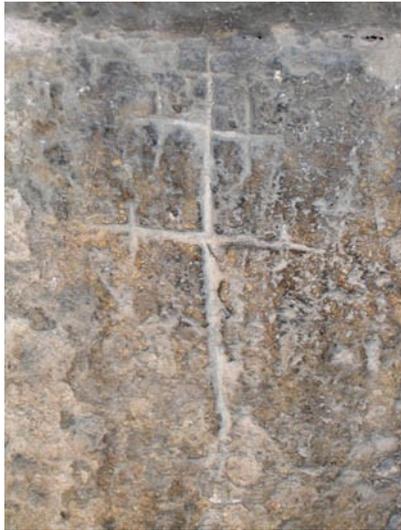
Croix gravée sur le parement du mur du cloître

Une croix à double traverse, recroisetée, gravée sur un bloc indiquait certainement l'emplacement d'une tombe.

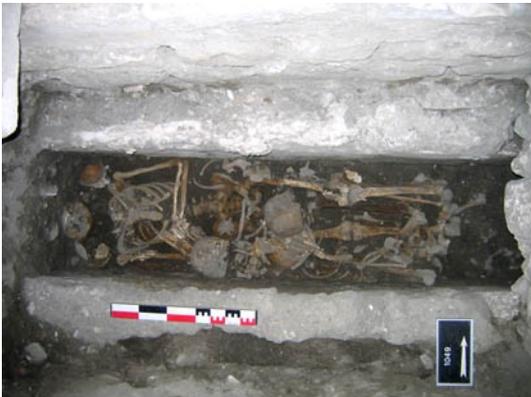
Sépulture de la galerie nord- les ossements des défunts plus anciens ont été déposés sur le corps du plus récent

Dès la construction de la galerie nord, des sépultures sont localisées dans cet espace. Quatre rangées de tombes ont été observées dans ce sondage.

Elles sont constituées de dalles de calcaire formant les parois et le couvercle. La rangée plaquée contre le mur sud de la galerie a été remplacée par des inhumations dans des cercueils en bois.

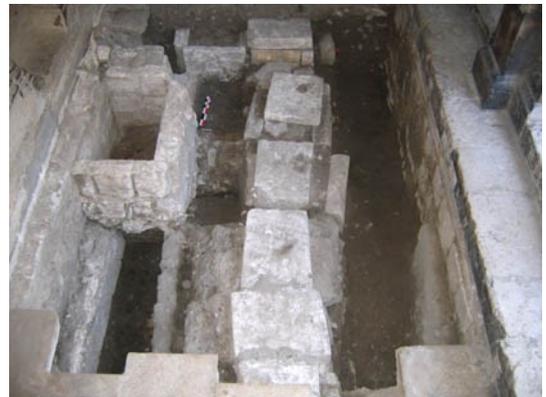
Tombes de la galerie nord

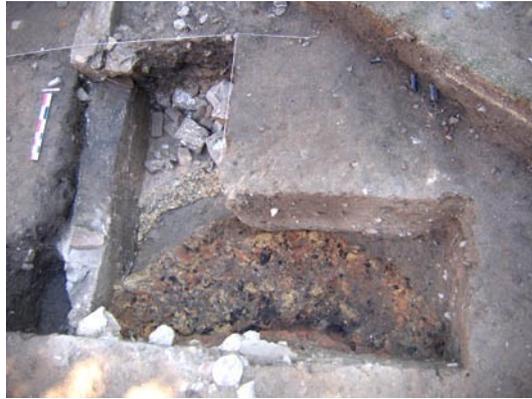
Four d'époque moderne installé au centre du préau

Au centre du préau, c'est la structure d'un important four à vocation artisanale qui a été mise au jour. Cette activité n'a pu s'installer que postérieurement à la vente des biens nationaux au moment de la Révolution. Cette structure a porté un important préjudice au cimetière de la cour.
