RESTAURATION DE LA FAÇADE SUD DE L'HÔTEL DE VILLE D'ARLES

lot n°3 : sculpture / restauration de sculpture

Travaux réalisés sous la direction de M. François Botton, Architecte en chef des Monuments historiques, septembre 2002-mai 2003

Rapport d'intervention des Nouveaux Ateliers Mérindol, juin 2003

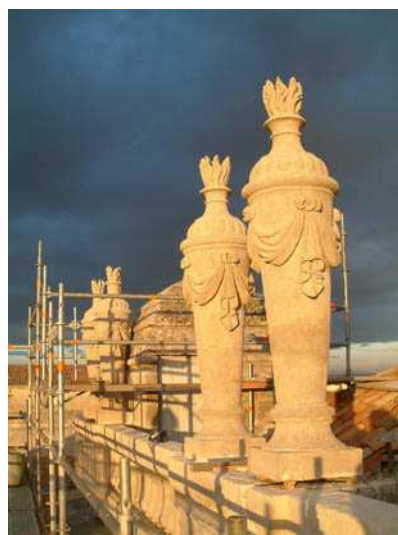
Après traitement

Ce traitement a permis d'enlever les mousses et lichens présents en abondance sur les sculptures, les plus importants sur les pots à feu. Nous avons appliqué du Net'toit Professionnel en solution à 5% dans l'eau en trois passes successives. Au bout de trois semaines d'action du produit, les résidus ont été éliminés à la brosse.
