Le chantier de restauration de l'amphithéâtre d'Arles, déjà évoqué dans nos colonnes, a redémarré au mois de janvier 2008, pour la poursuite des travaux concernant la couronne extérieure. C'est la quatrième étape de ce chantier placé sous la responsabilité d'Alain Charles Perrot, Architecte en Chef des Monuments Historiques. Ce chantier a été scindé, jusqu'à aujourd'hui, en une étude préalable (phase 0 : années 2001-2002) puis en trois tranches distinctes :

techniques de laboratoire et mesures non destructives appliquées au suivi d'un chantier exceptionnel

par François Martin,
Gilles Martinet (L.E.R.M.)
et Claude Gargi

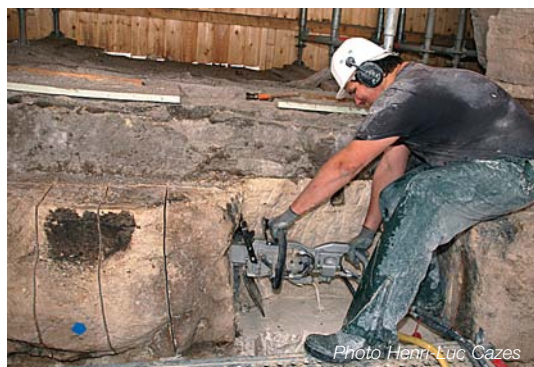
Refoulement des pierres avant leur changement.

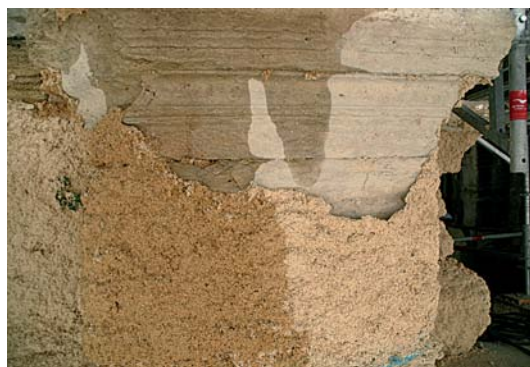
Dessalement par application de compresses par l'entreprise Tollis.

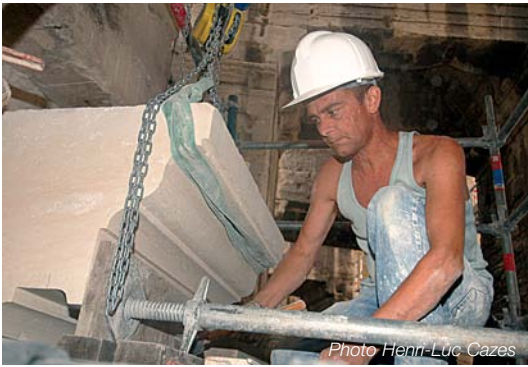
Pose d'une corniche neuve.

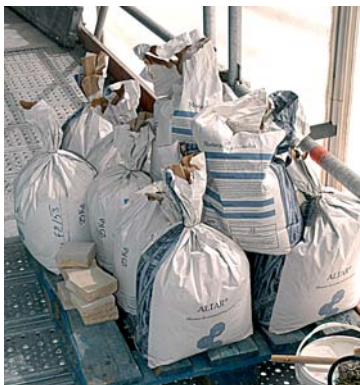
Le mortier de ragréage prêt à l'emploi, a été spécifiquement formulé pour ce chantier.

A la demande de l'Architecte en Chef, le laboratoire a pour mission de contrôler les produits mis en œuvre : comme le suivi des pierres de remplacement, l'objectif principal des tests réalisés est de vérifier, afin de ne pas créer de

points durs et/ou d'incompatibilité chimique, que le produit rapporté présente des caractéristiques physiques, minéralogiques et chimiques en adéquation avec celles du support. Suite à la proposition d'un nouveau produit de ragréage par le restaurateur, les différents essais et contrôles ont ainsi permis d'écarter successivement deux formulations de mortier, lesquelles présentaient en particulier un taux de sulfates relativement élevé, associé à l'existence d'espèces minérales pouvant présenter un caractère instable dans le temps. Le produit susceptible d'être retenu a donc été spécifiquement reformulé et les essais de validation chimique et minéralogique sont actuellement en cours.

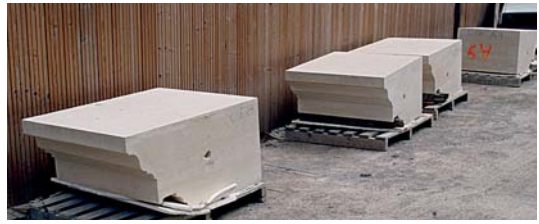
Eléments de corniche en attente sur le chantier.

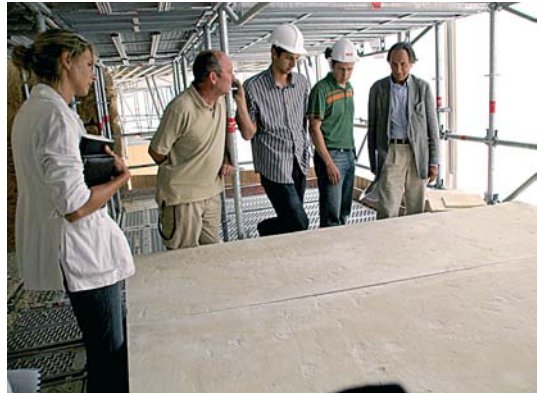
Alain-Charles Perrot vérifie la qualité du moulage des dalles du promenoir réalisées en béton fibré.

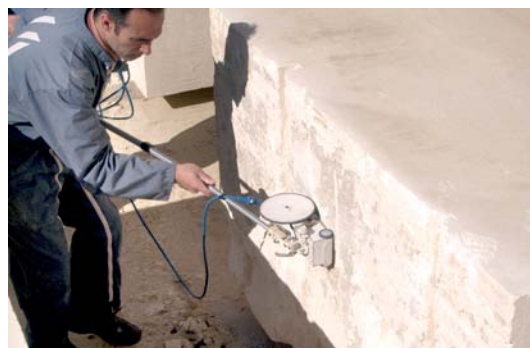
Auscultation radar en cours de réalisation sur un bloc de pierre de Fontvieille, par un technicien du L.E.R.M.

Le laboratoire a pour mission de sélectionner, avec le carrier, le faciès retenu puis de contrôler l'ensemble des blocs extraits du front de taille. Suite à la mise en place d'une traçabilité, permettant de suivre un élément débité jusque sur le chantier lors de la pose, les pierres extraites sont soumises à un ensemble d'essais dans le but d'une part de vérifier leurs caractéristiques physiques, mais également de repérer d'éventuelles hétérogénéités au cœur du bloc. Ceci fait appel à des appareillages spécifiquement développés et mis au point par le LERM, consistant d'une part à utiliser la réflectométrie radar dont les ondes sont réfléchies par les discontinuités des éléments auscultés, et d'autre part la mesure de la vitesse de propagation des ondes soniques.

défauts ou d'hétérogénéités éventuelles entraîne alors la mise à l'écart du bloc référencé. Parallèlement les principales caractéristiques physiques (porosité, masse volumique, capillarité, résistance mécanique en compression) du faciès calcaire retenu, ont été définies et comparées d'une part aux valeurs cibles attendues et demandées dans le CCTP, et d'autre part aux précédents résultats obtenus lors des phases 1 et 2 du chantier de restauration.

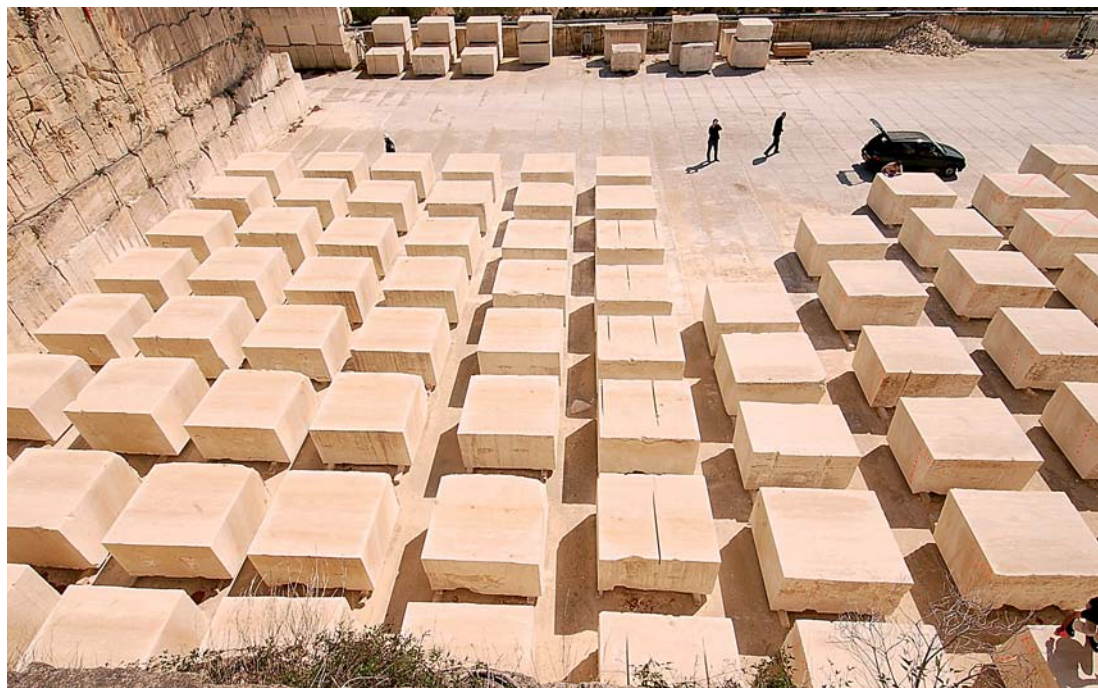
Les blocs de pierre de Fontvieille préparés sur le carreau de la carrière exploitée par les Carrières de Provence.

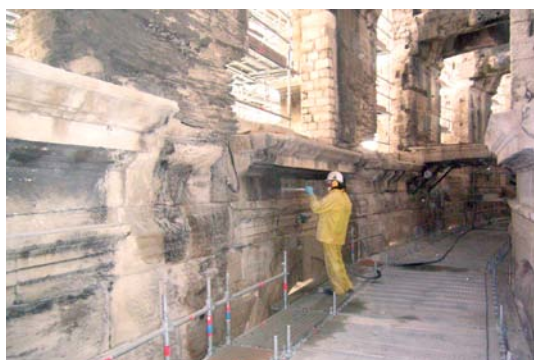
Nettoyage par hydrogommage à l'intérieur de la galerie.

Comme lors des phasages précédents, la principale mission du laboratoire consiste d'une part à déterminer la nature et le degré de pollution des pierres en œuvre (encroûtement superficiel noir), et d'autre part de valider l'état de surface des parements après traitement. Il est important de noter que l'aspect esthétique n'est pas le seul critère de validation retenu, mais bien entendu l'abaissement du taux de pollution (principalement de nature sulfatique) et l'état de conservation du parement calcaire. Comme lors de toute étape de diagnostic dans une problématique de pollution sur un support de type pierre calcaire, les essais réalisés per-

mettant de connaître la nature chimique et minéralogique de manière qualitative et quantitative des éléments en présence : dosages de sels solubles, analyse minéralogique par diffraction des rayons X, examens macroscopiques (loupe binoculaire) et microscopiques (Microscope Electronique à Balayage).

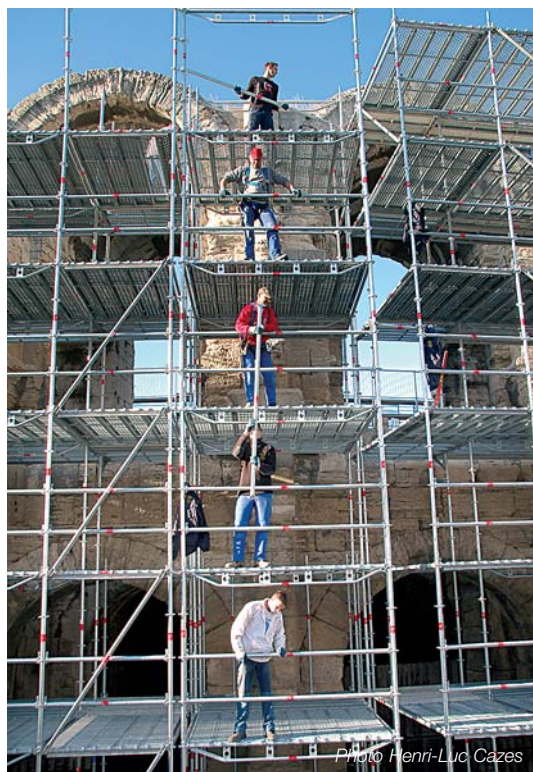
L'échafaudage est aussi un élément important dans la conduite du chantier de restauration.
